Piano Stralcio di Bacino
per l'Assetto Idrogeologico (P.A.I.)

Bacino Idrografico del Fiume
San Leonardo (SR)

Maggio 2004

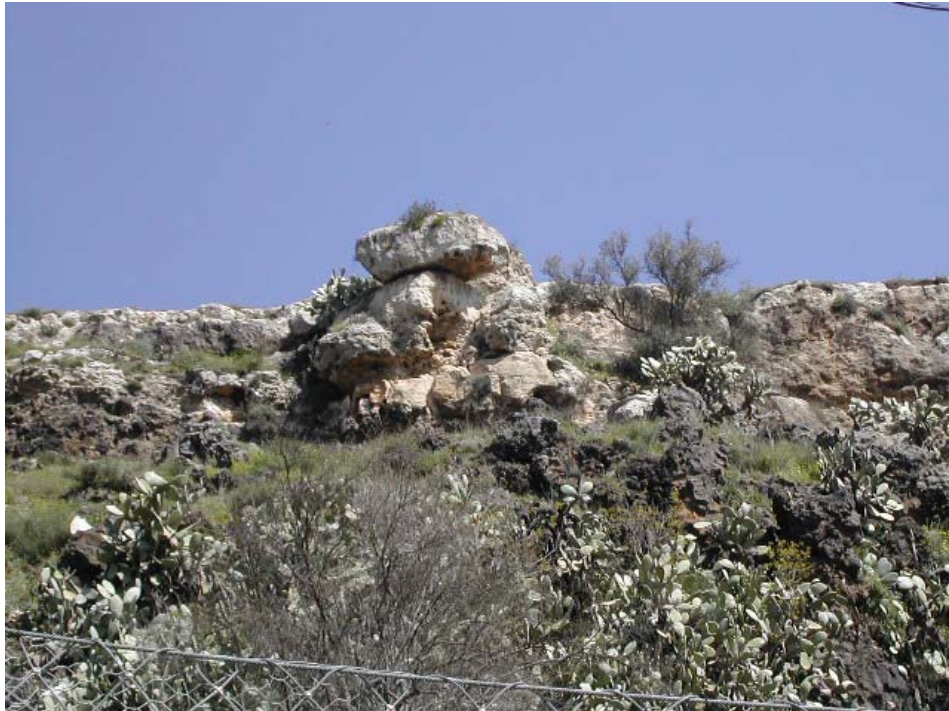
Fig.6

A protezione della strada è stata realizzata una serie di reti paramassi che sono inefficaci in quanto i blocchi che si staccano col rimbalzo sul versante riescono a scavalcare le reti, inoltre in alcuni punti dove il versante è a strapiombo sulla strada non è stata predisposta nessuna protezione.

Dal punto di vista geologico si tratta di calcareniti che poggiano su lave di natura submarina.

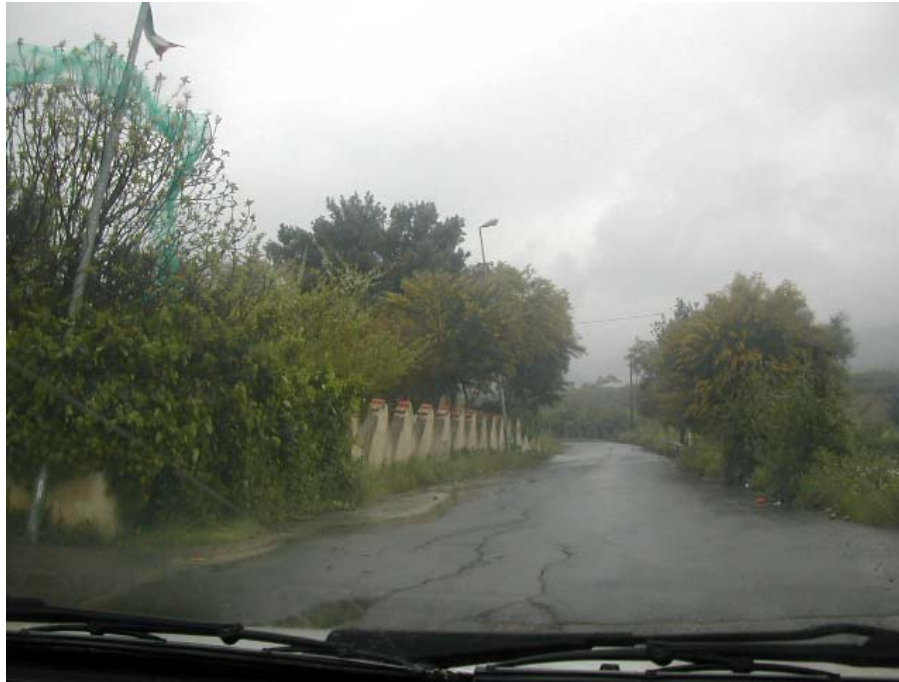
Fig. 7

Dal punto di vista geologico si tratta di terreni argillosi.

Per questa area il comune ha predisposto un programma di indagini per stabilire con esattezza l'estensione dell'area di dissesto e lo spessore del materiale coinvolto.

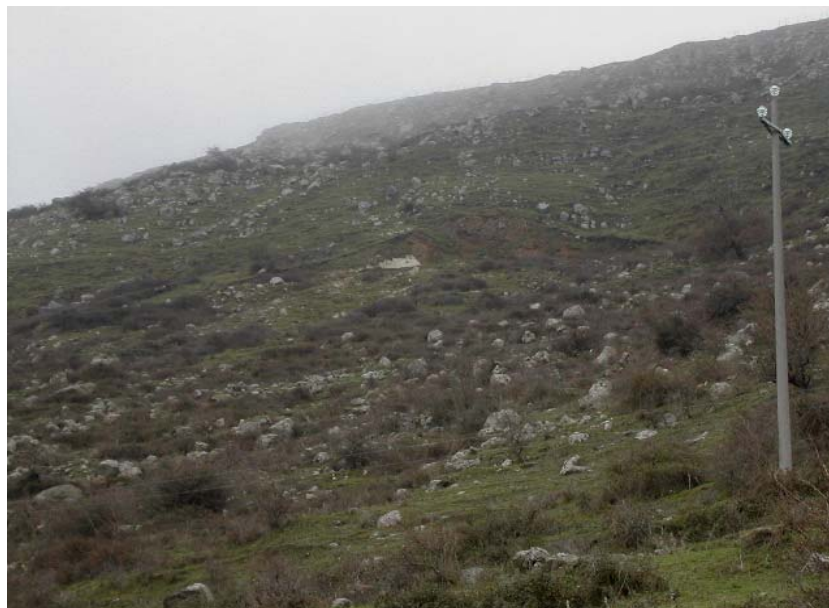
Fig. 8

Si notano blocchi di natura lavica che provengono dalla cresta sovrastante il versante, il quale presenta dei rigonfiamenti del terreno che evidenziano un lento movimento della coltre superficiale a seguito di eventi meteorici di notevole importanza (Fig. 8).

I terreni interessati dal dissesto sono di natura calcarea-marnosa (Fm. Tellaro).

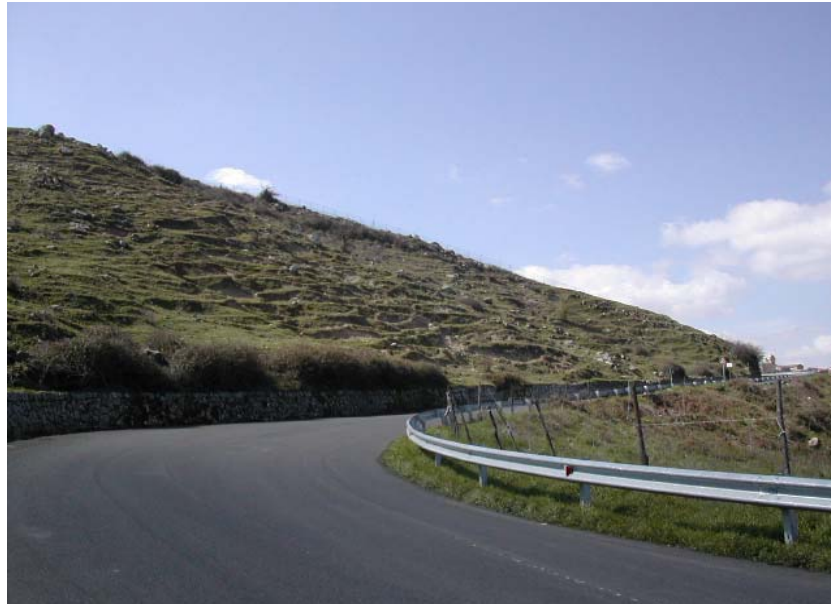
Fig. 9

093I-8BU-004: S.P. 5 Buccheri – San Giovanni Fontana San Francesco (CTR n. 645070)

I terreni interessati dal dissesto sono di natura calcarea-marnosa (Fm. Tellaro).

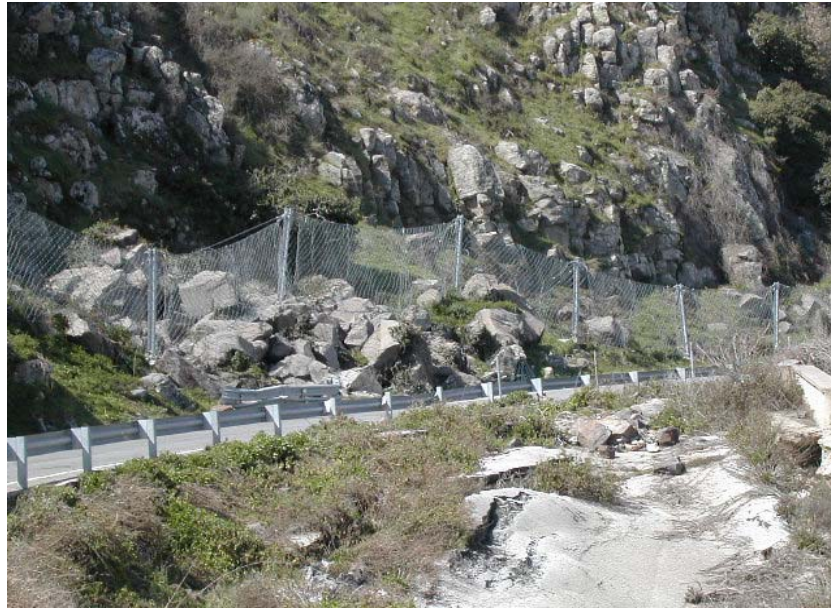
Fig.10

093I-8BU-005: S.P. 10 Buccheri - Ferla C/da Roccalta (CTR n. 645070) L'area di interesse è ubicata a circa 4 km ad est del centro abitato di Buccheri, lungo la S.P. 10 Buccheri – Ferla in c/da Roccalta ed è stata segnalata dal Comune.

Si tratta di un versante roccioso molto degradato, costituito da basalti a fessurazione colonnare che per un tratto costeggiano la strada provinciale.

Nei tratti di strada dove vi è la presenza di un margine di spazio tra la sede stradale ed il versante sono state installate delle reti paramassi tirantate in acciaio che trattengono i blocchi rocciosi che cadono dal versante. Dove invece il versante costeggia senza margine la strada, sono state messe sul versante delle reti che evitano fenomeni di crollo.

A seguito delle grosse dimensioni dei blocchi, in alcuni tratti le reti paramassi hanno ceduto e quindi si rende necessario un ulteriore intervento.

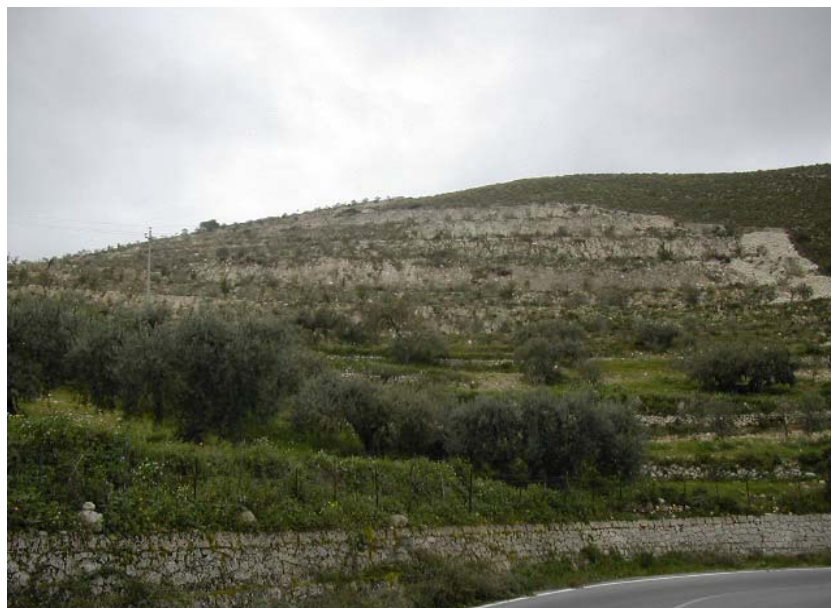
Fig. 11

093I-8BU-006: S.P. 5 Buccheri - San Giovanni C/da Tallarita (CTR n. 645030) L'area di interesse segnalata dal Comune di Buccheri si trova sulla strada provinciale n. 5 al km 10 circa dove si nota un denudamento del versante dovuto ai terrazzamenti artificiali realizzati per la coltivazione di ulivi. Il denudamento del versante ha determinato l'innescò di fenomeni di erosione e trasporto di materiale detritico da parte delle acque di ruscellamento fino a valle in corrispondenza della sede stradale, dove si depositano i materiali movimentati (Fig.11). A protezione della strada, per un breve tratto, sono state realizzate delle gabbionate. I terreni interessati dal dissesto sono di natura calcarea – marnosa (Fm. Tellaro).

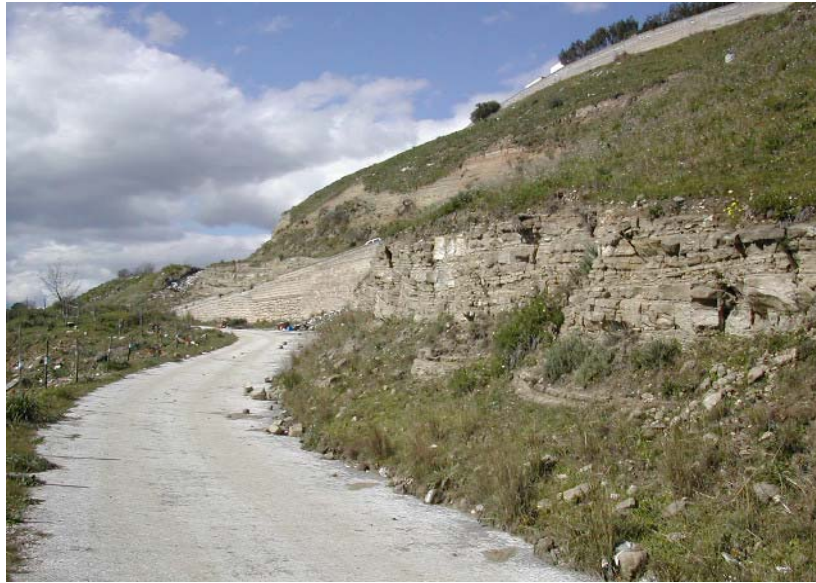
Fig.12

Il dissesto è causato dalla scarsa coerenza dei litotipi e dalla forte pendenza del versante, infatti le acque di ruscellamento diffuso provocano l'asportazione delle sabbie calcaree ed il conseguente crollo di blocchi vulcanici di dimensioni variabili dal centimetro ai 40 – 50 centimetri circa, i quali rotolando invadono la sede stradale (Fig. 12).

I litotipi affioranti sono di natura vulcanoclastica con alternanze di sabbie calcaree (Fm. Carlentini).

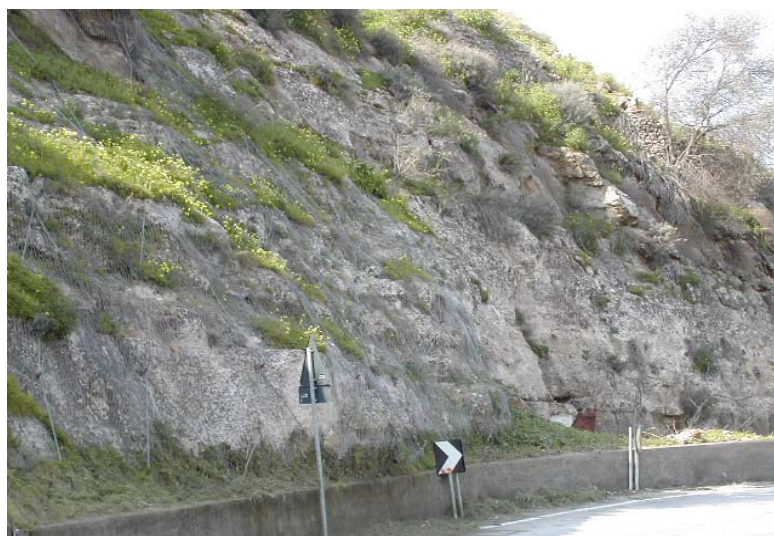
Fig. 13

Da questo versante, in passato, si sono verificati crolli di blocchi che invadevano la sede stradale. A seguito di ciò si è provveduto a bonificare il versante con la realizzazione di chiodatura e messa in opera di reti di protezione. Questo intervento è stato realizzato, solo sul tratto di costone adiacente alla strada (Fig. 13). Al di là del ponte il costone prosegue lungo l'incisione dove sono ancora in corso fenomeni di distacco di blocchi che vanno a finire a fondo valle.

Pur in presenza dell'intervento realizzato, si osserva che la parte superiore della scarpata, costituita di materiale detritico grossolano e di riporto, non è protetta e quindi permane il pericolo di crolli seppur di dimensioni inferiori al metro cubo.

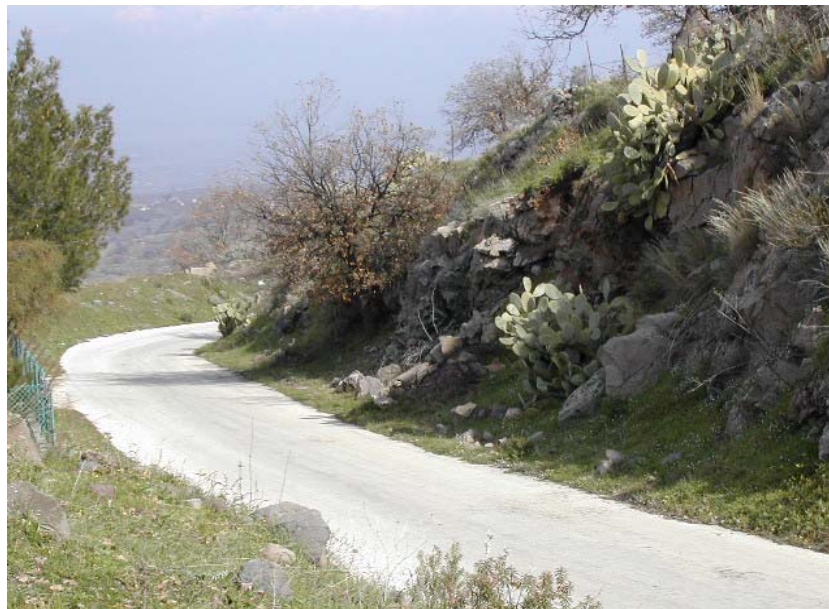
Fig. 14

L'area di interesse si trova a sud dell'abitato di Pedagaggi (fraz. di Carlentini), esattamente sulla strada provinciale Pedagaggi – Ferla.

I litotipi che costituiscono il versante interessato dal dissesto sono costituiti da basalti a fessurazione colonnare ed è proprio la natura giaciturale di questi litotipi la causa del dissesto. Infatti lungo la strada si notano dei blocchi lavici di varie dimensioni, che si trovano in condizioni precarie sul versante o cadono invadendo la sede stradale (Fig. 14).

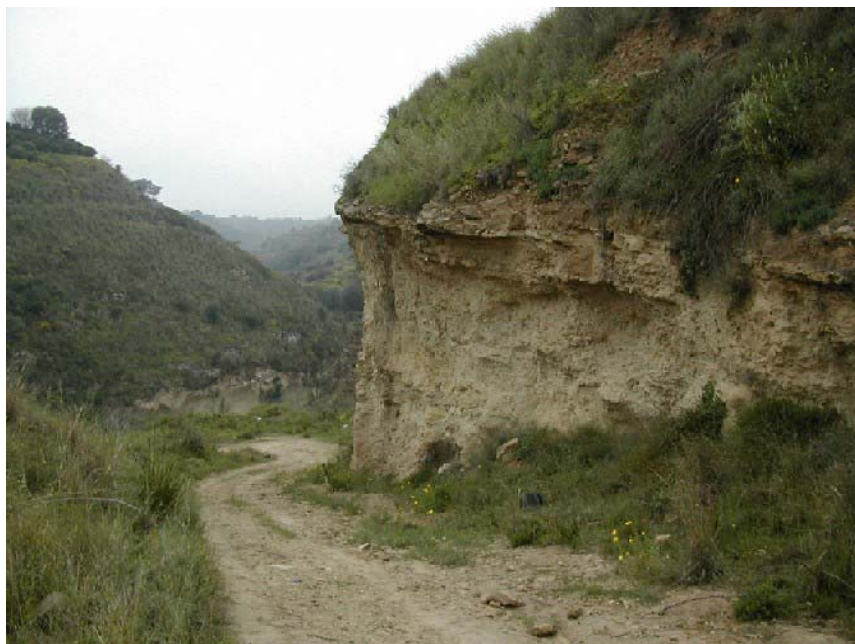
Fig. 15

093I-8FR-001: C/da Vallone Lavinia (CTR N. 641090)

L'area di interesse è ubicata nei pressi del vallone Lavinia. Si tratta di un dissesto provocato da una attività di estrazione, oggi dimessa, in seguito alla quale si verificano ancora fenomeni di crollo di blocchi calcarei di varie dimensioni che intralciano una strada comunale che serve delle aree adibite ad uso agricolo e zootecnico (Fig.15)

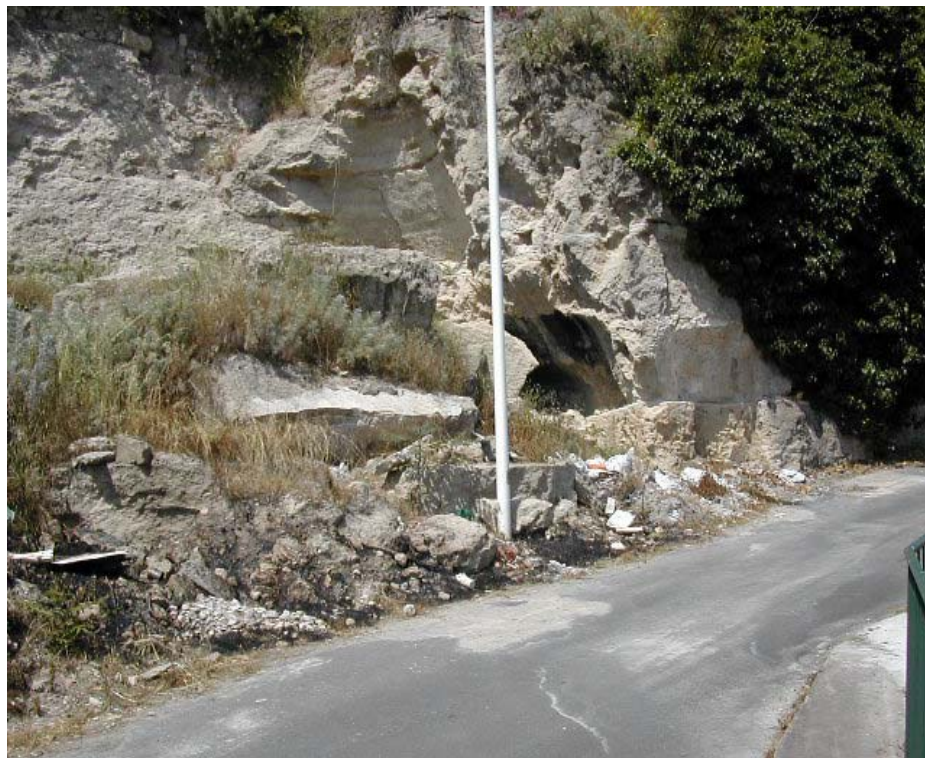
Fig.16

Al momento attuale non si sono ancora verificati fenomeni evidenti, ma si segnalano, in alcuni casi, fessurazioni lungo le pareti ed al tetto delle cavità.

Nel caso del Quartiere Roggio, il fronte di accesso all'area sotterranea presenta evidenti segnali di crolli dalle pareti esterne. Per quest'area è stato effettuato uno studio geologico per la progettazione di opere di consolidamento che sono in corso d'opera. Per quanto riguarda la zona nei pressi della via Amba Aradan è stato effettuato uno studio geologico al fine di valutare lo stato di stabilità delle cavità che si trovano al piede del versante.

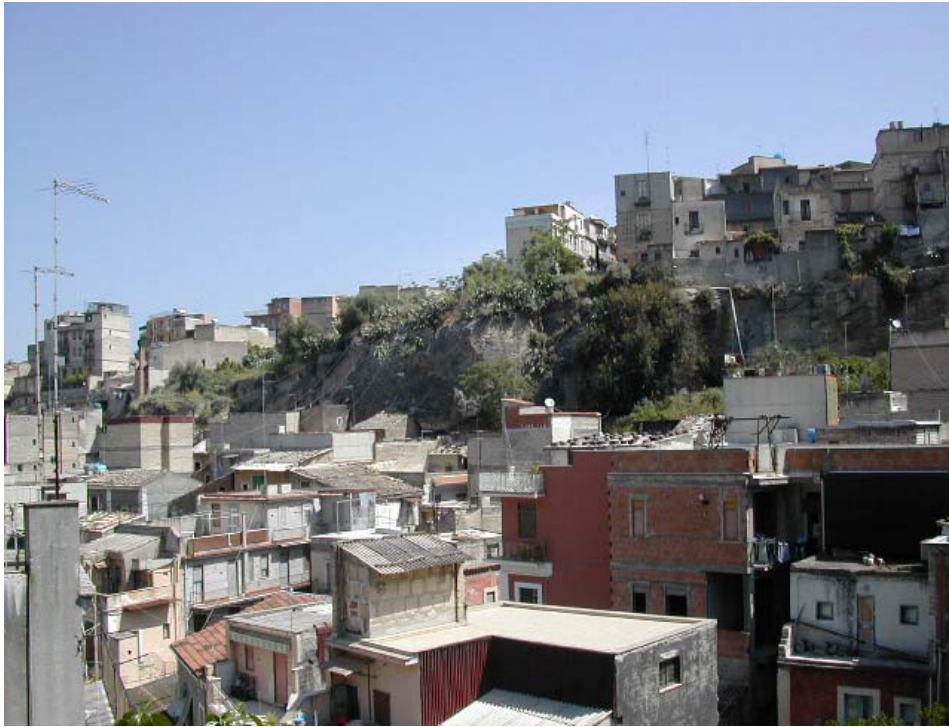
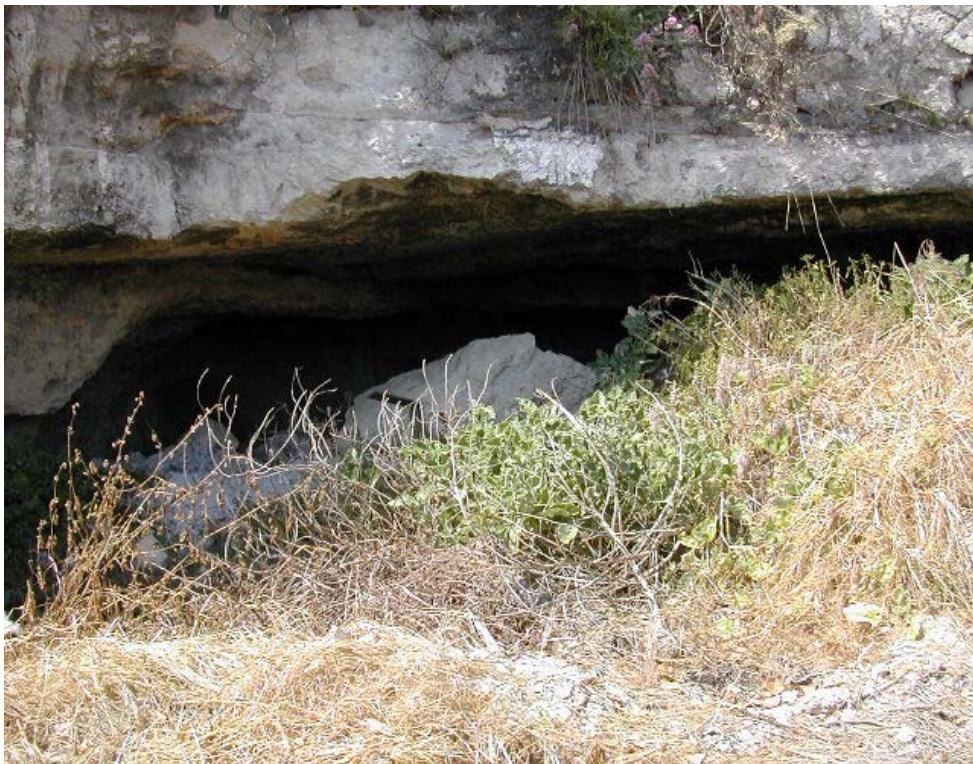
Dal punto di vista geologico si tratta di calcareniti di età pleistocenica (Fig. 17 e 18),
